التنقيب في ماضي الآغورا بدمر

تقرير أولي

عدنان البني ونسيب صليبي

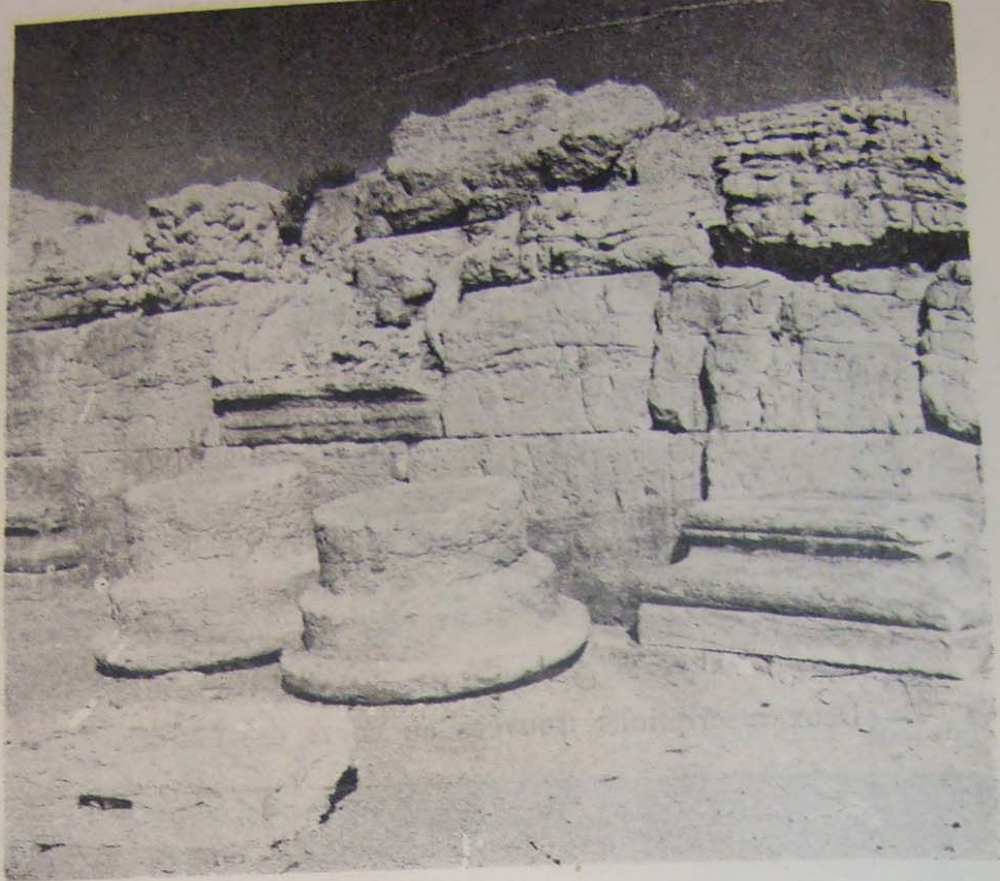
الشكل ١ — قواعد أعمدة لم تستعمل إلى جوار الجدار الشرقي من ملحق الآغورا
 Fig. 1 — Bases de colonnes non utilisées près du Mur Est de l'Annexe.

بالعنور على خمس قواعد أعمدة غير مصقولة ولا مستعملة ملقاة قرب الجدارين الشرقي والغربي (الروحة IX ١). وقد يوحي ذلك بأن هناك مشروعاً لبناء أروقة داخل البناء ولكن لم يتم (٩).

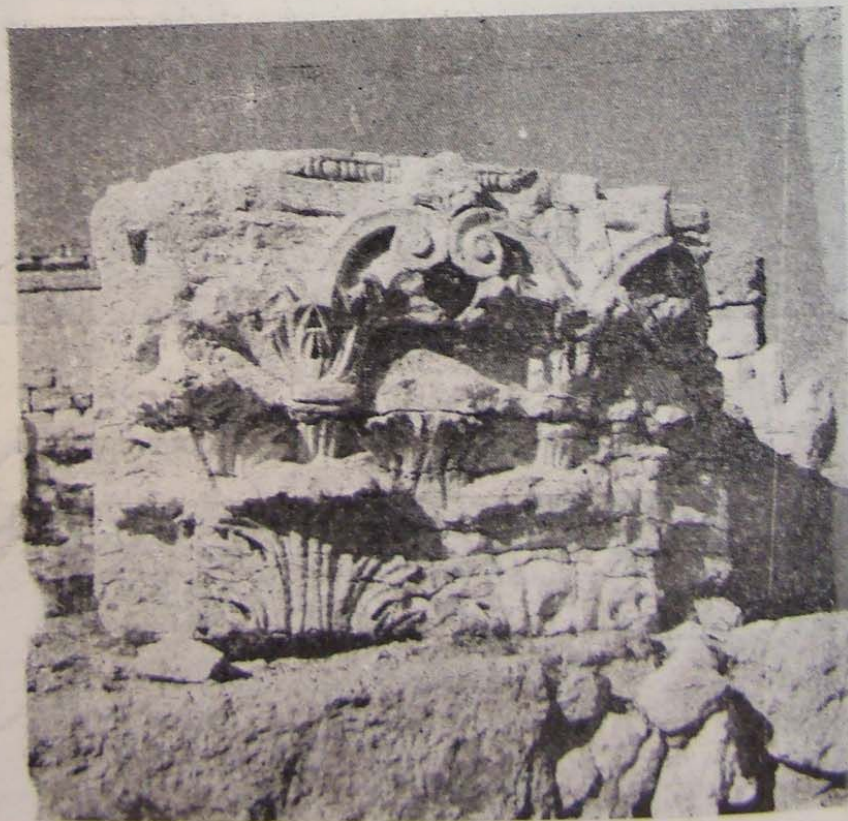
الشكل ٢ — نموذج التيجان المضائد في ملحق الآغورا
 ★ Fig. 2 — Chapiteau d'un pilastre de l'Annexe.

وبين كل نافذة ونافذة ، أو باب ونافذة ، عضادة بعرض يتراوح بين ٩٠ و ٩٥ سم منحوتة في مداميك الجدران ، لها قواعد بديعة القوالبه وقبجان كورنثية مائلة تماماً من حيث الطراز لتيجان الأغورا (اللوحة IX ١ و ٢) . والعضائد لا تكون أحياناً متقابلة في جفتي الجدار زيادة في الدعم (راجع المخطط ١) . وفي أسفل الجدران ، وعلى امتداد البناء من الجهات الغربية والشرقية والجنوبية ، نجد عتبة حجرية بارزة عن الجدار بمقدار ٢٧ سم و ٤٤ سم وبمقدار ٦٠ سم عند الأبواب (اللوحة IX ١) وفي أعلى الجدران وفوق مستوى تيجان العضائد لانستطيع اثبات وجود نضد كامل والغالب أنه لم يكن هناك سوى الجوائز (اللوحة VIII ١) (١) وليس على ظهر الجوائز ما يدل على وجود السقوف .
